Rivningsdokumentation Magasinet på kleven, Smögen.

Kleven 2:11, Askum socken, Sotenäs kommun

Bohusläns museum Rapport 2009:8

Magasinet på Kleven

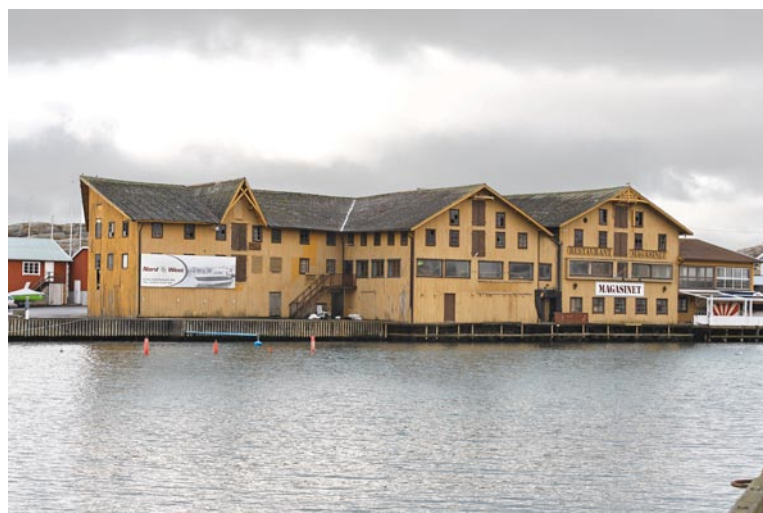
Magasinen från fiskhamnen. Foto: Lars Mongs.

De äldre huskropparna är uppförda i rest timmer. Utvändigt är husen klädda med locklistpanel. De framträdande gavlarna åt vattnet har likartade proportioner men det västra magasinet är aningen högre vilket tydliggör att de är byggda av skilda firmor. De dekorativa detaljerna på fasad och under tak är ett av anläggningens kännemärken och särskilt skall framhållas de figursågade sparrhuvuden samt snickeridetaljerna under tacknocken. I ett Bohuslänskt perspektiv var dess magasin med sin ornamentering unika med dessa snickerier. Det finns vissa likheter i snickerierna här och bland de större husen på Smögen invid torget.

Magasinen var medvetet uppförda för att manifesteras handelshusens betydelse men säkert även i syfte att på ett positivt sätt bistå till samhällets karaktär. Den stora förändring som skett är tillkomsten av den långa raden av perspektivfönster utmed andra våningen vilka kom under början av 1980-talet samt den senare tillbyggda låga delen åt nordväst.

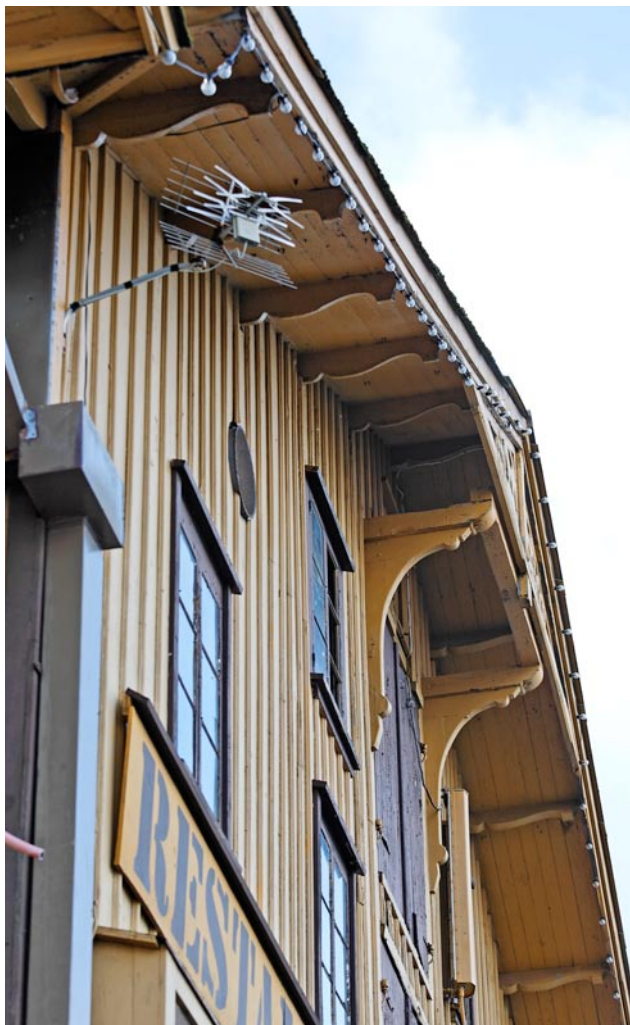
Snickeridetaljerna speglar modet under 1800-talets sista år. Det kraftigt utskjutande taket, de figursågade taktassarna, de ambitiöst utformade kononsollerna som bär upp vinschblockets fäste samt lövsågerierna under taknocken är några av karaktärsdragen.

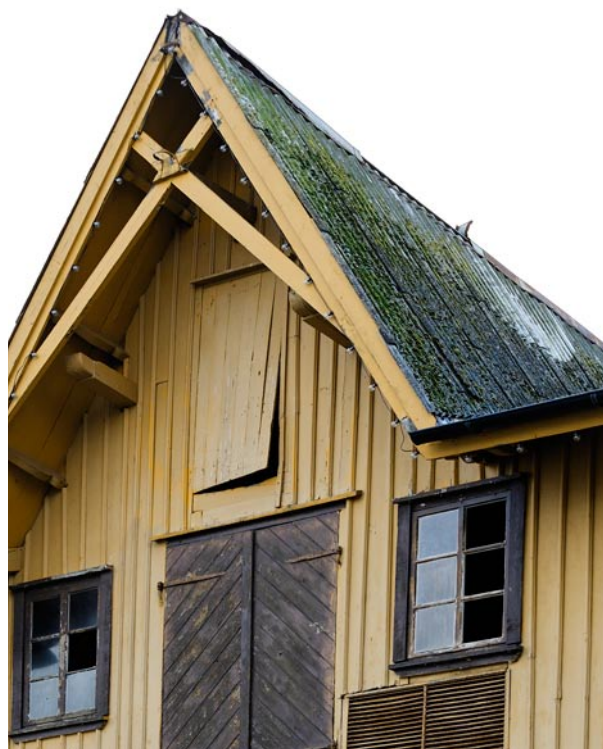
Den smala frontespisen i den östra byggnadskroppen med stag för fäste av vinschblock samt den övre dörren som öppnades när vinschen användes. Foto: Lars Mongs.

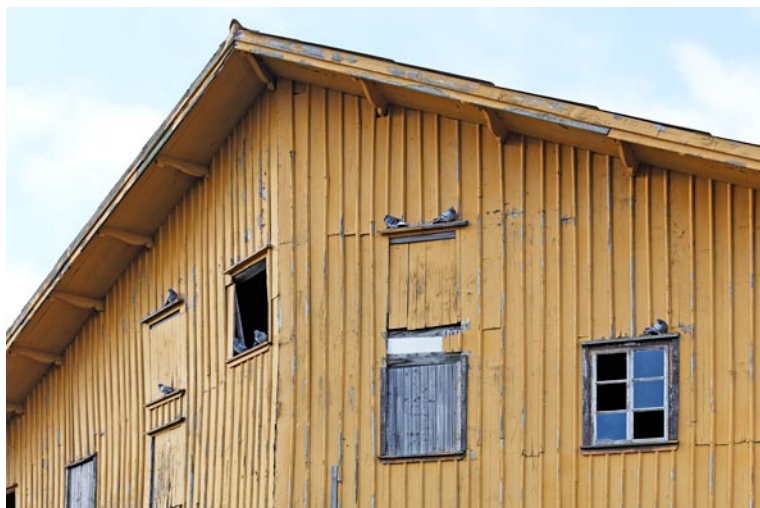
Gaveln åt öster (ut mot havet) är avfasad i bakre hörnet. Anledningen till detta är att huset låg betydligt närmare vattnet innan utfyllnaderna mellan Holmen och Klevudden gjordes.

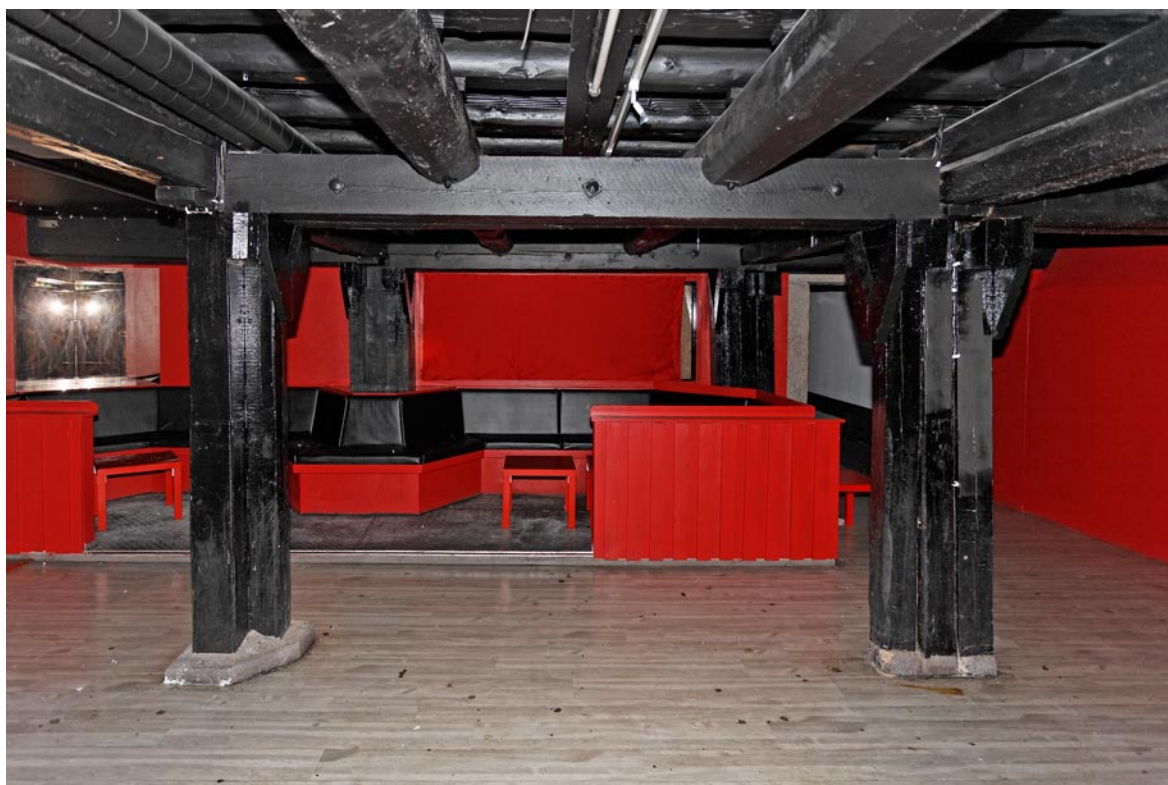
*Bottenvåningen med dess kraftiga stöttor från golv till tak samt det likaledes kraftiga bjälklaget i taket.
Foto: Lars Mongs.*

stöttor jämt utplacerade över golvet som bäring mellan golv och takbjälklag. Den äldre konstruktionen har i sitt nya sammanhang blivit en del i restaurangmiljöns karaktär där takbjälkar och stöttor är fullt synliga.

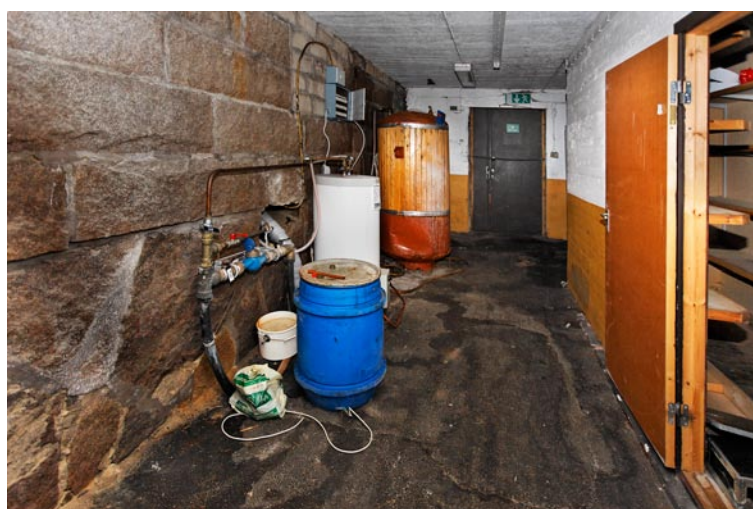
I bottenvåningen utmed den ursprungliga gaveln åt väster syns de gamla grundmurarna. Foto: Lars Mongs.

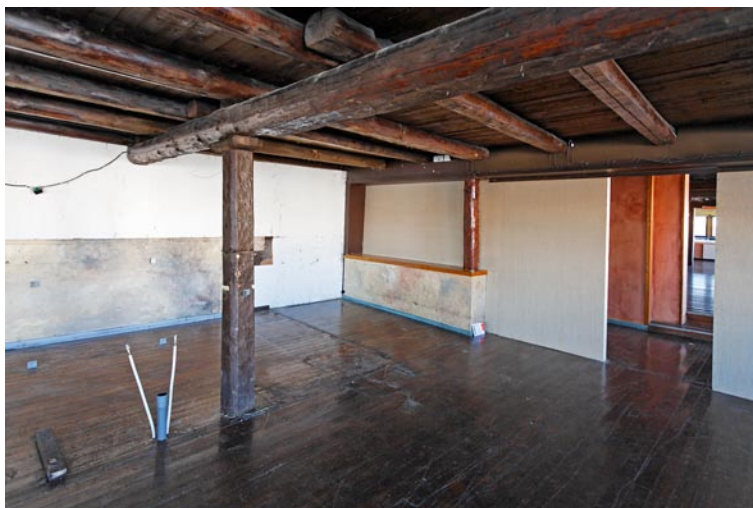
Andra våningen speglar en blandning av den gamla restimmerstommen och senare tiders skivklädda väggar. Foto: Lars Mongs.

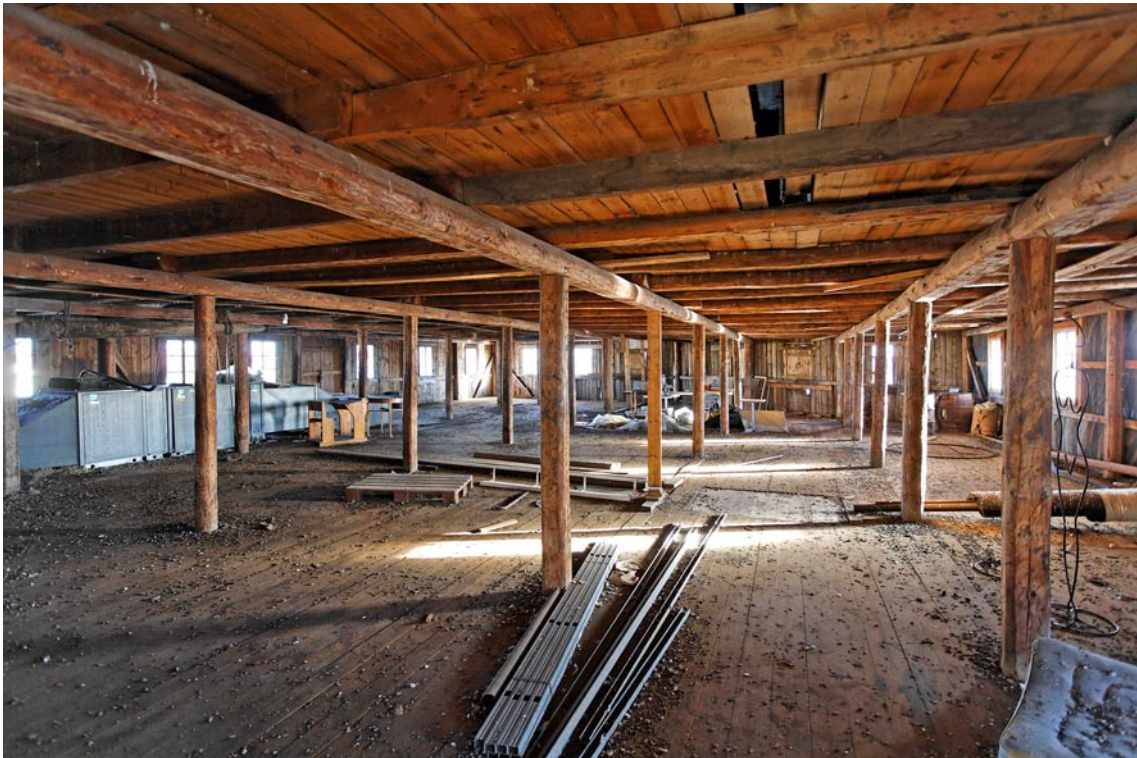
Vinden utgörs av en stor öppen yta med bärlinor och och stöttor jämt fördelade över rummet. Foto: Lars Mongs.

Vindsrummet har sannolikt fungerat som förråd under olika skeden. Några direkta rester från äldre nyttjande finns dock inte men däremot är hela byggnadens konstruktion väl synlig då väggar, tak och golv inte genomgått förändring i senare skeden. En intressant detalj som påträffades var den handvinsch som fanns i den sydöstra delen och som korresponderar med den smala frontspisen i den östra delen av anläggningen. Med denna skedde transporterna mellan kajen och byggnadens olika våningsplan.

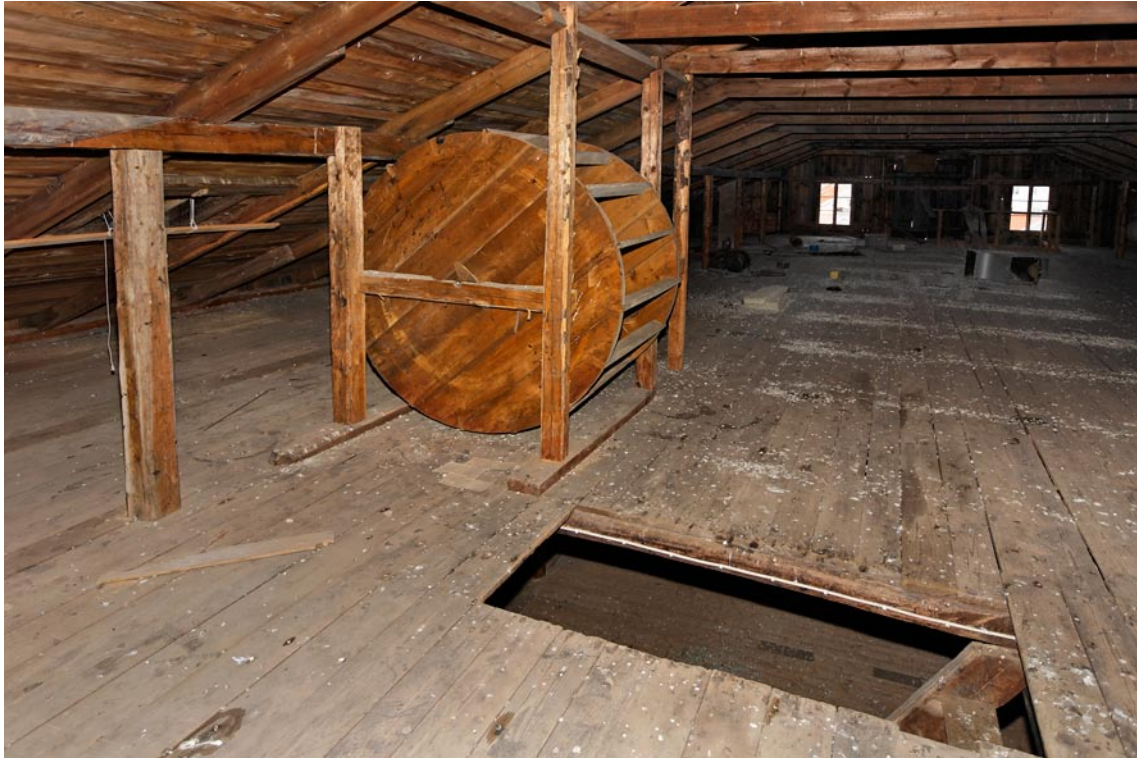
Traditionell handvinsch för transport av varor till och från magasinets olika våningar. Foto: Lars Mongs.

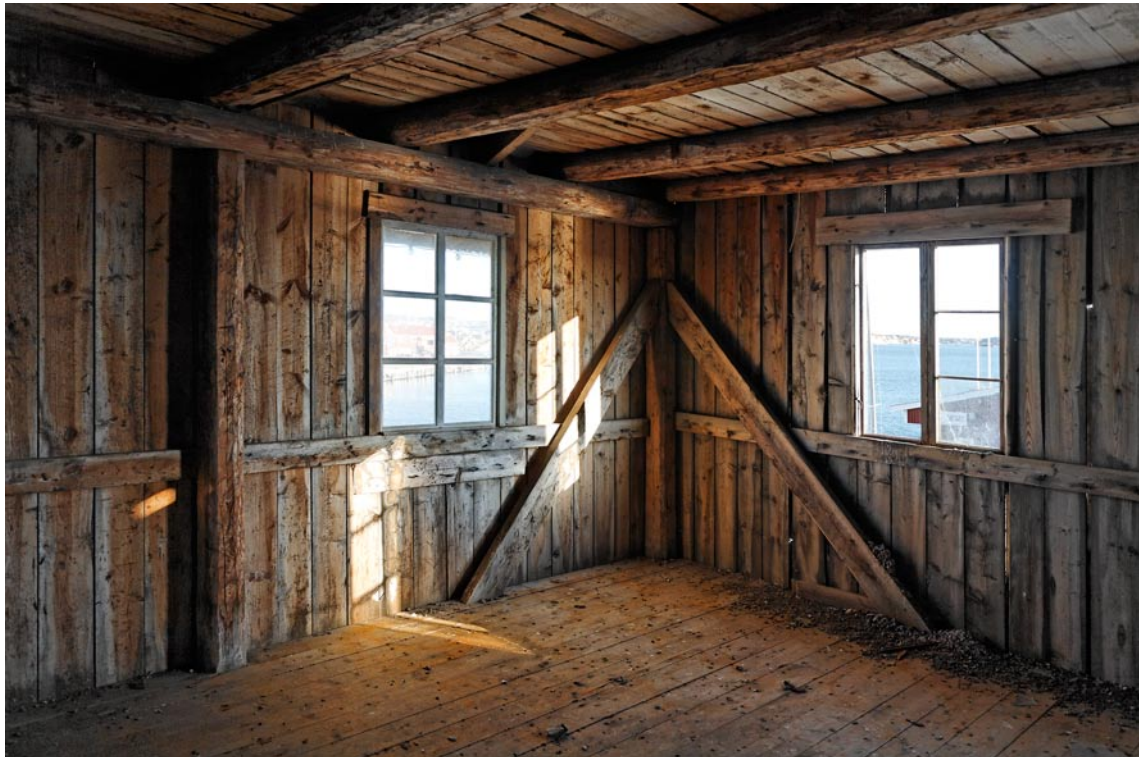
Konstruktionen av magasinet är traditionell med stöttor, hammarband och bjälklag. För att skapa en förstyrkning i hörnen har man här lagt in snedsträvor. Foto: Lars Mongs.
